# Schadensfeststellung bei einem Kolbenverdichter

**Auftraggeber/Betreiber:** Rohöl Aufsuchungs-AG

**Anlage:** Erdgasstation in Kremsmünster

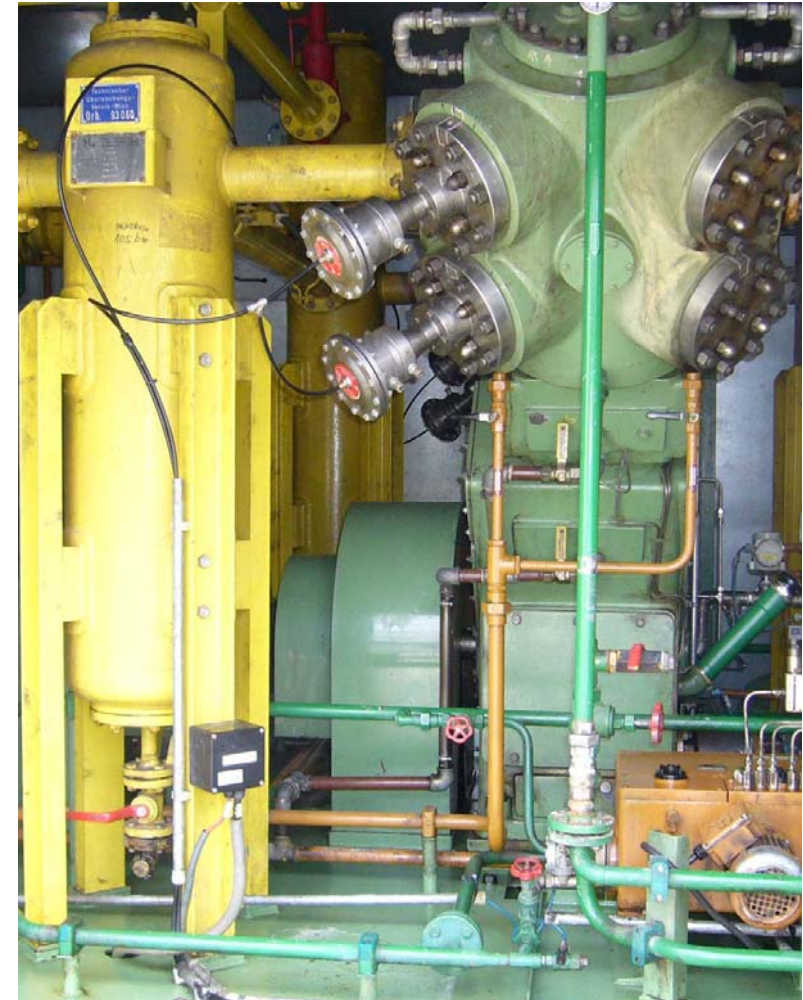
- Problem:
- Auf Grund der Feuchtigkeit des Mediums entstand ein Wasserschlag im Verdichtungsraum
- Optimierung:
- Generalüberholung der Maschine
- Vermessung der Spiele und Komponenten
- Werkstoffprüfung der Maschinenteile
- Erneuerung der verschleißenden und beschädigten Teile
- Schadensfeststellung und Empfehlung von technischen Änderungen
