Infrarot-Thermografie

Auftraggeber/Betreiber: Gmundner Zement

Anlage: Werk Gmunden

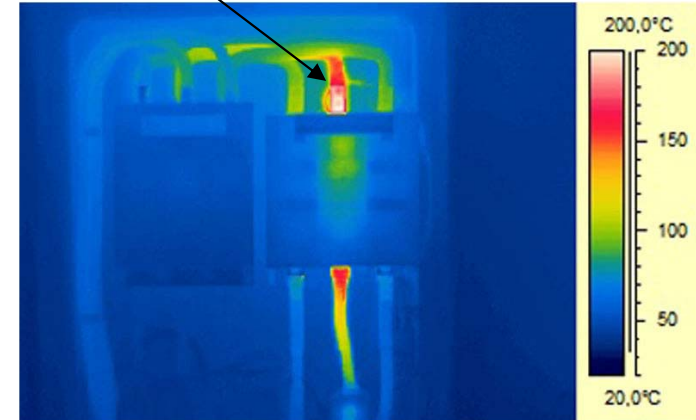
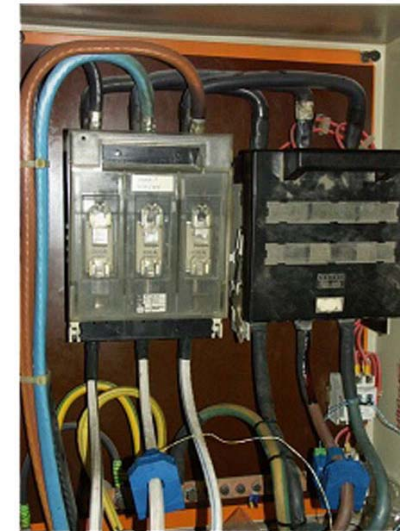
- Inspektion der E-Verteiler mittels IR-Thermografie für vorbeugende Instandhaltung
- IR-Messungen ergaben Kontaktprobleme beim Sicherungstrenner eines Kompressors dh.: ohne Überprüfung hätte es zu einem Kabelbrand kommen können
- Kontaktfehler bei Phase L2
- ev. ungeplanter Stillstand der Maschine
- Optimierung: Durchführung von periodischen IR-Messungen zur Vorbeugung

Temperatur an der Kontaktstelle ca. 200°C
