Wartung und Optimierung eines Radialverdichters

Auftraggeber/Betreiber: voestalpine Stahl GmbH

Anlage: Gasometer

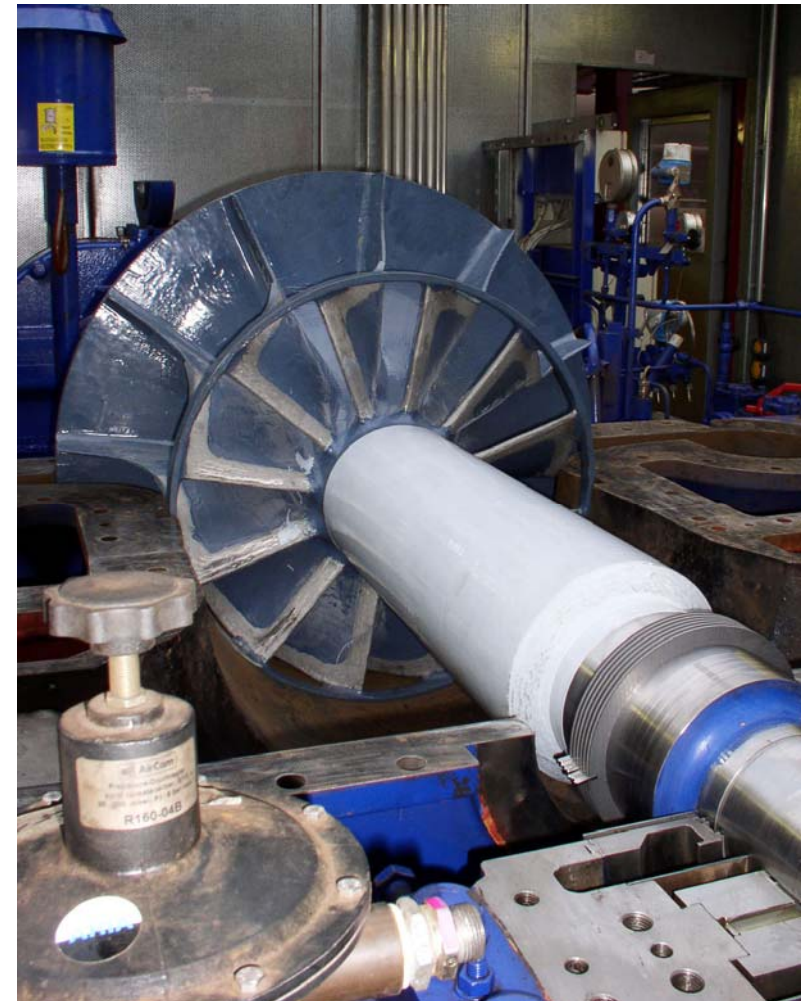
- Problem: starke Abnutzung des Läufers, Unwuchtverhalten des Läufers
- Lösung: Generalüberholung des einstufigen Turboverdichters, Prüfung der Maschinenteile, Vermessung der Spiele, Beschichtung des Läufers und des Diffusors
- Optimierung: Steigerung des Wirkungsgrades der Maschine

- Maschinenbezeichnung: KKK Verdichter
- Typ SL 10
- Baujahr 2004/2005
- Leistung 1000kW
